Kala- ja vesijulkaisu nro 309

Lestijoen Korpelan vesivoimalaitoksen kalataloustarkkailuohjelma vuosille 2021-2025

Toimeksiantaja: Korpelan Energia Oy

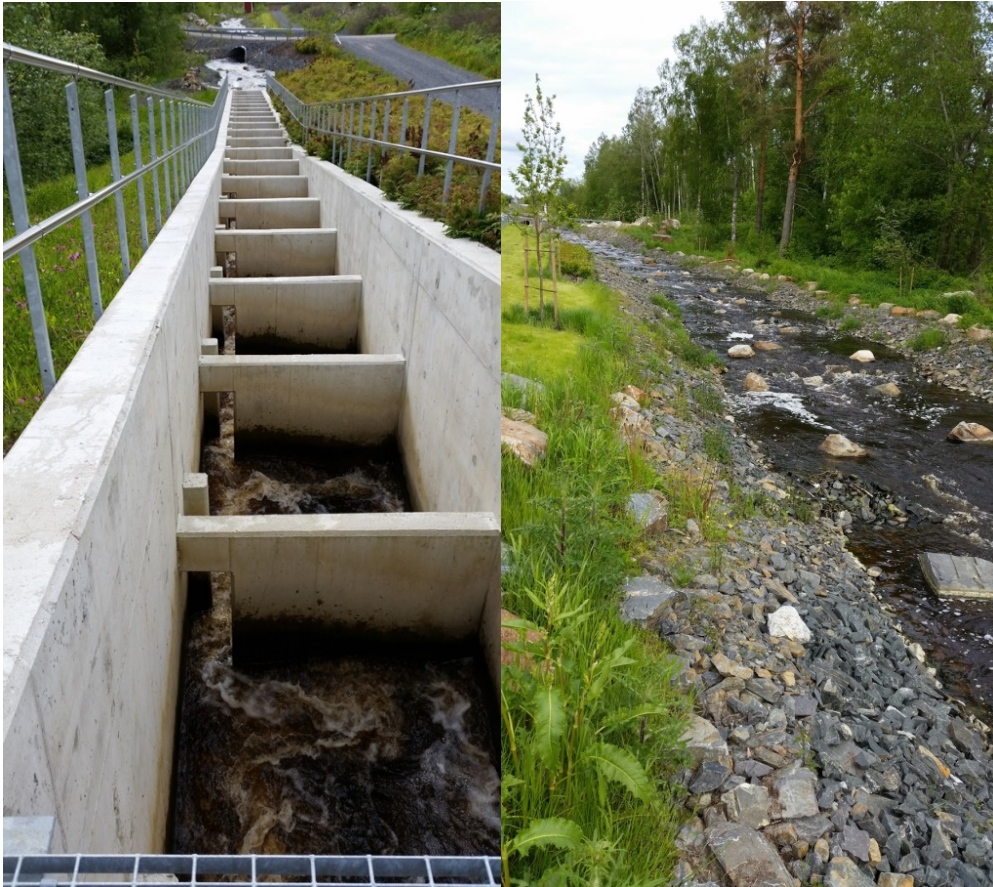
Kalatie alkaa alakanavan etelärannalta voimalaitosrakennuksen alapuolelta ja päättyy voimalaitospadon yläpuoliseen patoaltaaseen (Kuvat 2–3). Kalatien ala- ja yläosat on rakennettu betonisina pystyrako-osuuksina ja keskiosalla on kivi-kynnykset ns. luonnonmukainen uomaosuus.

Kalatien vedenotto tapahtuu patopenkereen läpi rakennetun kalatien yläaltaassa olevan virtausluukun aukon kautta. Aukon leveys on $0,3 \text{ m}$ ja kynnyksen korkeus on luukun asennosta riippuen $N60+64,65\dots+64,80$. Kalatien alapäässä on muita altaita suurempi ala-allas. Ala-altaan yhteydessä on pumppausallas, jonka kautta lisävesi johdetaan ala-altaaseen ja siitä kalatien suuaukon kautta alakanavaan. Suuaukossa käytetään virtaamansäätöluukkuja, jolla kalatien ala-altaan ja alakanavan vesipintojen ero voidaan pitää haluttuna. Säätö tapahtuu automaattisesti mitattujen alakanavan ja ala-altaan vesikorkeuksien mukaan.

Kuva 3. Korpelan kalatien tekninen yläosa sekä luonnonmukainen keskiosa.

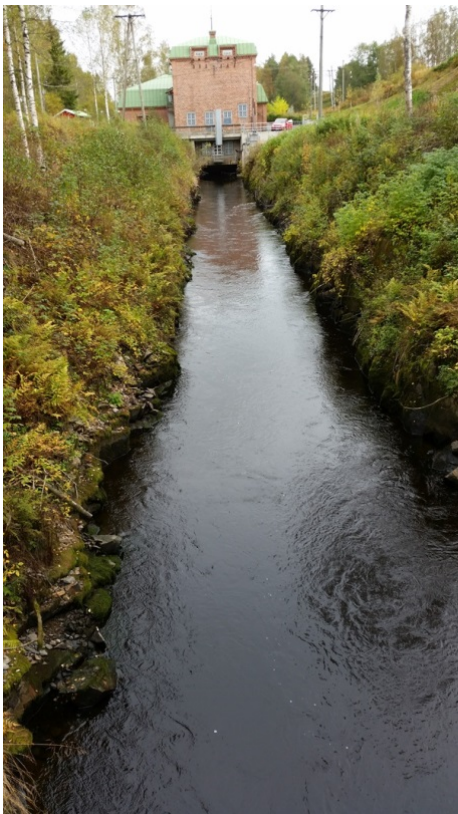
Kuva 4. Voimalaitoksen alakanava.

Korpelan vuonna 1921 valmistunut vesivoimalaitos sijaitsee Lestijoen keskijuoksulla (Kuva 1). Voimalaitoksessa on kolme turbiinia, rakennusvirtaama on noin $8,4 \text{ m}^3$ ja putouskorkeus $17,5 \text{ m}$. Vesi johdetaan voimalaitokselle paineputkea myöten noin 350 m päässä olevalta säännöstelypadolta. Voimalaitokselta vesi johdetaan noin 250 m pitkään rakennettuun alakanavaan (Kuvat 2 ja 4). Tulvavesien ohijuoksutus tapahtuu noin 600 metriä pitkän vanhan joenuoman kautta.

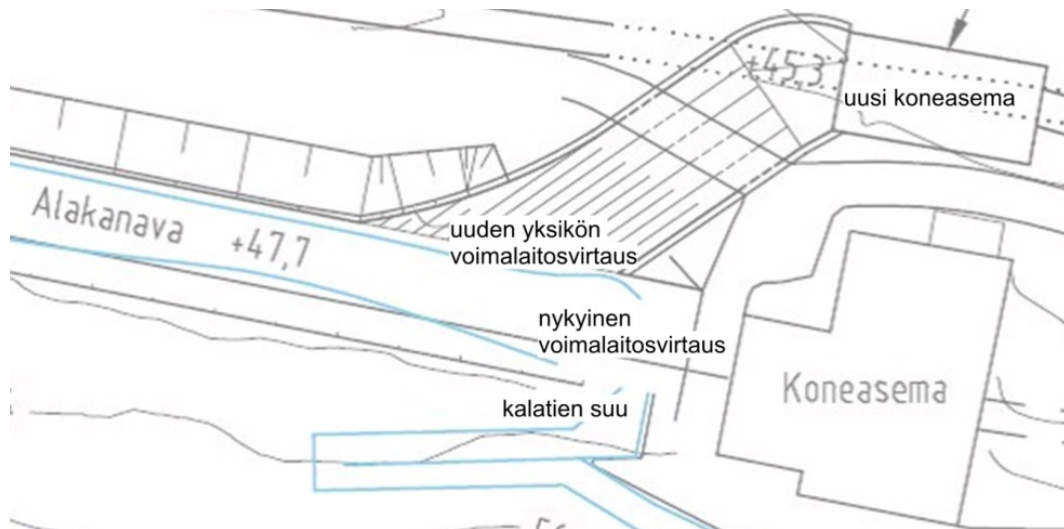
Lisäkoneistoa varten rakennetaan tuloputki padolta voimalaitokselle. Yläpäästään putki sijoitetaan nykyisin betoniseinällä suljetun vanhan uittoaukon kohdalle. Lisäkoneiston virtaama johdetaan nykyiseen noin 250 m pitkään alakanavaan (Kuva 5). Voimalaitoksen alakanava avarretaan vastaamaan lisäkoneiston rakennusvirtaamaa. Alakanavan yläpää louhitaan imuputkelta nykyiseen alakanavaan. Alakanavaa levennetään, jolloin pohjan leveys on alakanavan yläosalla arviolta 100 m:n matkalla noin 9 m. Kanavan alaosalla pohjan leveys on noin 7 m. Kanavaa syvennetään samalla noin 0,5 m. Kanavan alapäässä pohja nousee Lestijoen pohjan luonnolliseen tasoon.

Kuva 5. Uuden koneaseman virtauksen sijainti suhteessa nykyiseen koneasemaan ja kalatiehen.

Nykytilanteessa voimalaitosvirtaama tulee kalatien välittömään läheisyyteen. Uuden yksikön myötä pääasiallinen voimalaitosvirtaama ohjautuu hieman kauemmaksi kalatien suuaukosta (Kuva 5) ja lisäksi virtaama kasvaa nykytilanteeseen verrattuna virtaamatilanteesta riippuen. Tämä voi vaikeuttaa kalojen löytämistä kalatiehen. Toisaalta kalatien löydettävyys saattaa tietyissä olosuhteissa parantua, kun alakanavan kokonaisvirtausnopeus laskee.
